**Bericht 255661**

Objekt Bergstrasse 38, 5036 Oberentfelden

Referenz Ermittlung Gebäudeschadstoffe vor Rückbau

Auftragsumfang **Gebäudecheck mit Analysen**

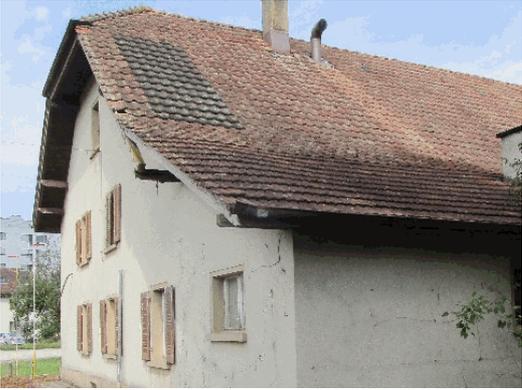
Pos 1	Pr-Nr 1	Location Dach - Ziegel

Material	Situation ohne Verdachtsmoment	
	Farbe	-	
	Untersuchungsart	Visuelle Beurteilung	
	Asbesttyp	-	
	Anteil (Orientierungswert)	-	
	Bindung	-	
	andere Fasern	-	
	Dringlichkeitsstufe		
	Hinweis / Massnahme		Code
	Anwendung oder Baumaterial ohne Verdachtsmoment auf Gebäudeschadstoffe		<b>G00</b>
<p>Bei der Begehung und/oder Kontrolle dieser Situation oder dieser Anwendung wurde kein verdächtiges Material ausfindig gemacht. Beim Rückbau ist auf verborgene Materialien mit Schadstoffverdacht zu achten. Allgemein soll staubarm und mit persönlicher Schutzausrüstung gearbeitet werden.</p>

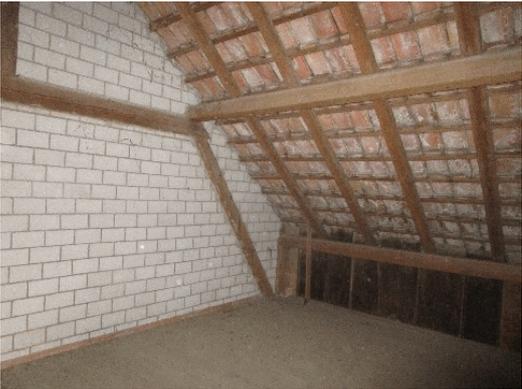
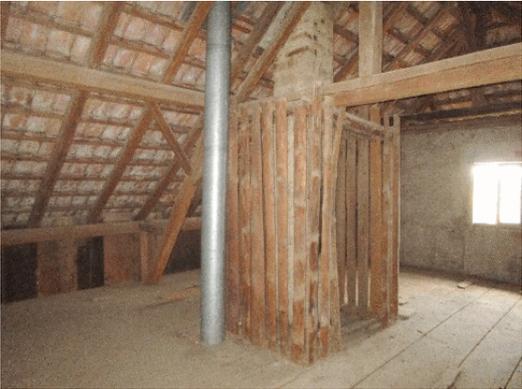
Pos 2	Pr-Nr 2	Location DG - Kamin/Boden

Material	Situation ohne Verdachtsmoment	
	Farbe	-	
	Untersuchungsart	Visuelle Beurteilung	
	Asbesttyp	-	
	Anteil (Orientierungswert)	-	
	Bindung	-	
	andere Fasern	-	
	Dringlichkeitsstufe		
	Hinweis / Massnahme		Code
	Anwendung oder Baumaterial ohne Verdachtsmoment auf Gebäudeschadstoffe		<b>G00</b>
<p>Bei der Begehung und/oder Kontrolle dieser Situation oder dieser Anwendung wurde kein verdächtiges Material ausfindig gemacht. Beim Rückbau ist auf verborgene Materialien mit Schadstoffverdacht zu achten. Allgemein soll staubarm und mit persönlicher Schutzausrüstung gearbeitet werden.</p>

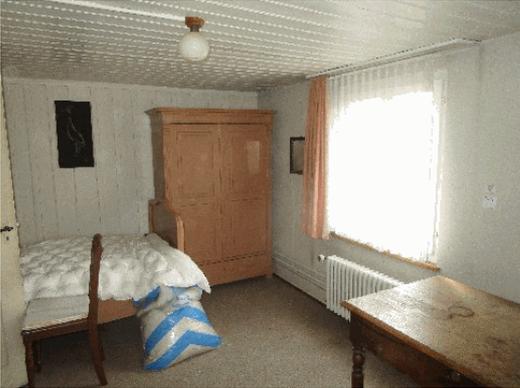
Pos	Pr-Nr	Location
3	3	OG, Zimmer Süd - Wände

Material		Putz / Spachtel / Tapete
Farbe		hellgrau
Untersuchungsart		Laboranalyse
Asbesttyp		-
Anteil (Orientierungswert)		n.n.
Bindung		-
andere Fasern		organische Fasern
Dringlichkeitsstufe		
Hinweis / Massnahme		Code
Materialien oder Probe ohne Asbest		<b>OA</b>
Es besteht kein Handlungsbedarf bezüglich Asbest.

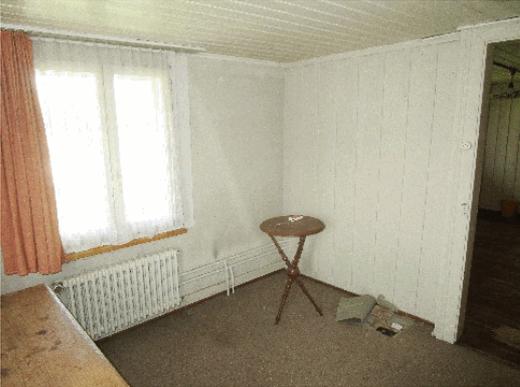
Pos	Pr-Nr	Location
4	4	OG, Zimmer Süd - Zwischenboden

Es liegen Schlackenfüllungen in Zwischenböden (Code G13 - **Pos 4**) vor. Die externe Laboranalyse (Beilage) zeigt, dass die Belastungswerte eine Entsorgung auf einer Deponie vom Typ B erlauben, die entsprechenden Grenzwerte sind eingehalten. Die Entsorgung erfolgt am besten mit einem Sauglastwagen.

Material		Schlackenfüllung, ev. belastet
Farbe		-
Untersuchungsart		Externe Laboranalyse
Asbesttyp		-
Anteil (Orientierungswert)		-
Bindung		-
andere Fasern		organische Fasern
Dringlichkeitsstufe		
Hinweis / Massnahme		Code
Bauteil oder Anwendung mit Schlackenfüllung!		<b>G13</b>
<p>Bei Schlackenfüllungen in Zwischenböden handelt es sich um Rückstände aus industrieller Produktion. Es handelt es sich um ein Material welches potentiell Schwermetalle, organischen Kohlenstoff und/oder PAK enthalten kann. Beim Rückbau soll möglichst staubarm gearbeitet werden. Das Anliefern von Schlacken auf Deponien ist mit Auflagen verbunden. Wir empfehlen die Absaugung und Entsorgung gemäss den örtlichen Vorgaben (<a href="http://www.abfall.ch">www.abfall.ch</a> &gt;&gt; Akteure)</p>

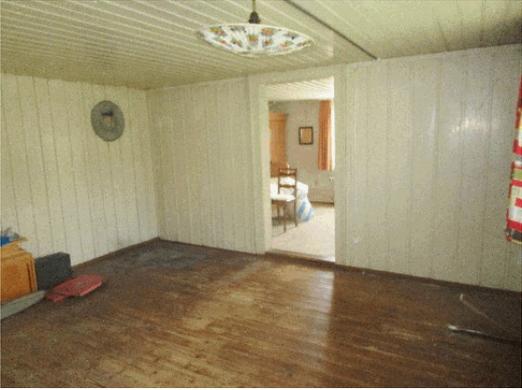
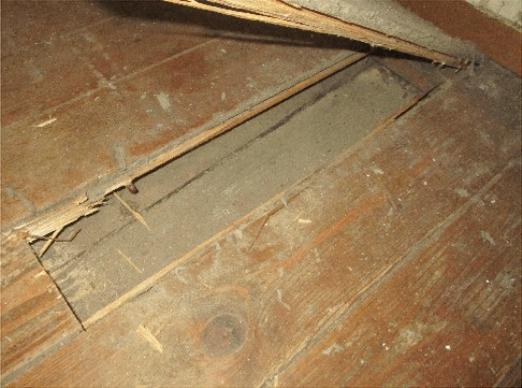
Pos	Pr-Nr	Location			
5	5	OG, Zimmer Mitte - Wände/Boden/Decke

Material	Situation ohne Verdachtsmoment	
			Farbe	-	
			Untersuchungsart	Visuelle Beurteilung	
			Asbesttyp	-	
			Anteil (Orientierungswert)	-	
			Bindung	-	
			andere Fasern	-	
			Dringlichkeitsstufe		
			Hinweis / Massnahme		Code
			Anwendung oder Baumaterial ohne Verdachtsmoment auf Gebäudeschadstoffe		<b>G00</b>
<p>Bei der Begehung und/oder Kontrolle dieser Situation oder dieser Anwendung wurde kein verdächtiges Material ausfindig gemacht. Beim Rückbau ist auf verborgene Materialien mit Schadstoffverdacht zu achten. Allgemein soll staubarm und mit persönlicher Schutzausrüstung gearbeitet werden.</p>

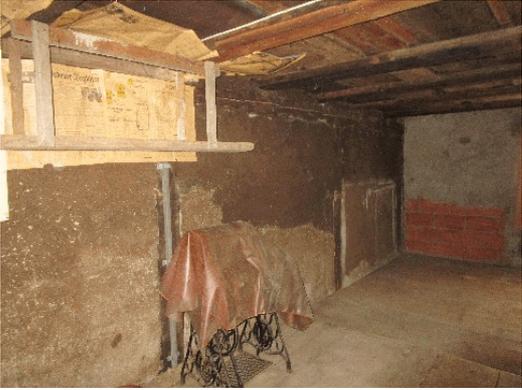
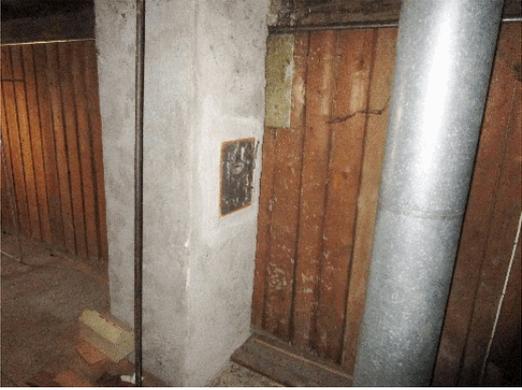
Pos	Pr-Nr	Location			
6	6	OG, Abstellraum/Kamin - diverse Baustoffe

Material	Situation ohne Verdachtsmoment	
			Farbe	-	
			Untersuchungsart	Visuelle Beurteilung	
			Asbesttyp	-	
			Anteil (Orientierungswert)	-	
			Bindung	-	
			andere Fasern	-	
			Dringlichkeitsstufe		
			Hinweis / Massnahme		Code
			Anwendung oder Baumaterial ohne Verdachtsmoment auf Gebäudeschadstoffe		<b>G00</b>
<p>Bei der Begehung und/oder Kontrolle dieser Situation oder dieser Anwendung wurde kein verdächtiges Material ausfindig gemacht. Beim Rückbau ist auf verborgene Materialien mit Schadstoffverdacht zu achten. Allgemein soll staubarm und mit persönlicher Schutzausrüstung gearbeitet werden.</p>

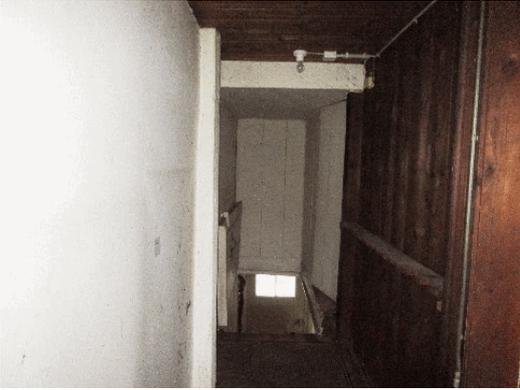
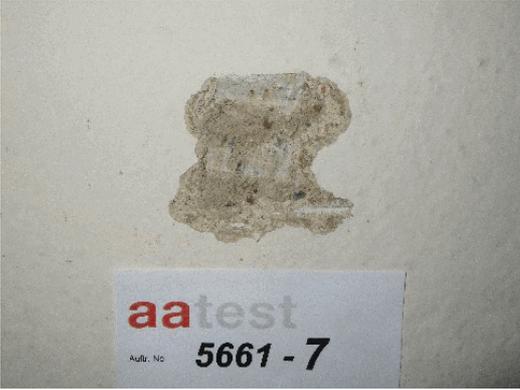
Pos 7	Pr-Nr 7	Location OG, Korridor - Wände

Material	Putz / Spachtel
		Farbe	hellgrau/hellbraun

Untersuchungsart	Laboranalyse
		Asbesttyp	-
		Anteil (Orientierungswert)	n.n.
		Bindung	-
		andere Fasern	-
		Dringlichkeitsstufe	
		Hinweis / Massnahme	Code
		Materialien oder Probe ohne Asbest	<b>OA</b>
<p>Es besteht kein Handlungsbedarf bezüglich Asbest.</p>

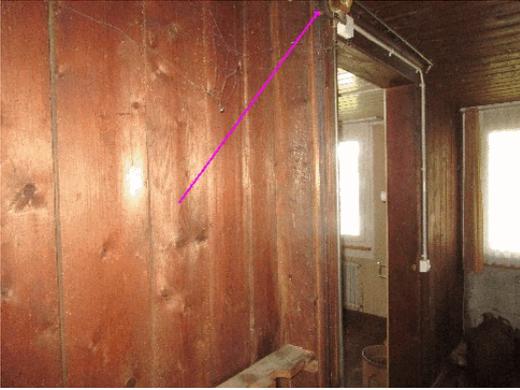
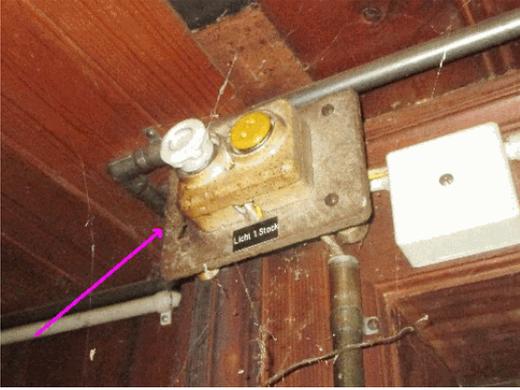
Pos 8	Pr-Nr 8	Location OG, Korridor - Brandschutzplatte klein unter Elektroinstallation

Elektrotableaus und andere elektrischen Installationen mit Asbestzementplatten (ohne weiche, asbesthaltige Auskleidung) (Code H01 - **Pos 8 und 28**) sind durch einen instruierten Handwerker zu sanieren und zu entsorgen. Die verschiedenen Materialien (Asbestzement, Holz, Metall) müssen vor der Entsorgung fachgerecht getrennt werden.

Material	Faserzement
		Farbe	hellgrau

Untersuchungsart	Einstufung des Experten
		Asbesttyp	Chrysotil
		Anteil (Orientierungswert)	10-50%
		Bindung	fest
		andere Fasern	-
		Dringlichkeitsstufe	
		Hinweis / Massnahme	Code
		Asbestzementprodukte	<b>H01</b>
<p>Asbestzementprodukte durch instruierte Baufachleute möglichst ohne Zerbrechen demontieren und entsorgen. Entfernung von Asbestzementplatten im Freien: SUVA-Factsheet 33031; Reinigung: 33047; Installationsarbeiten auf Asbestzement: 33068. Beim Ausbau von Asbestzementprodukten im Gebäudeinnern können einzelne Bauteile gemäss SUVA-Factsheet 33091 gebrochen werden. Bei mechanischer Bearbeitung müssen die Arbeiten von Spezialfirmen für Asbestsanierungen realisiert werden.</p>

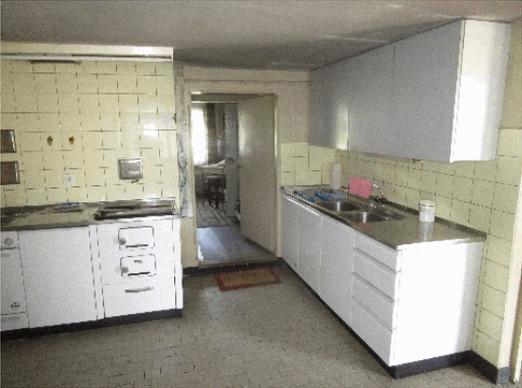
Pos	Pr-Nr	Location
9	9	EG, Küche - Wandfliesen

Material		Mörtel / Kleber
Farbe		dunkelgrau
Untersuchungsart		Laboranalyse
Asbesttyp		-
Anteil (Orientierungswert)		n.n.
Bindung		-
andere Fasern		organische Fasern
Dringlichkeitsstufe		
Hinweis / Massnahme		Code
Materialien oder Probe ohne Asbest		<b>OA</b>
Es besteht kein Handlungsbedarf bezüglich Asbest.

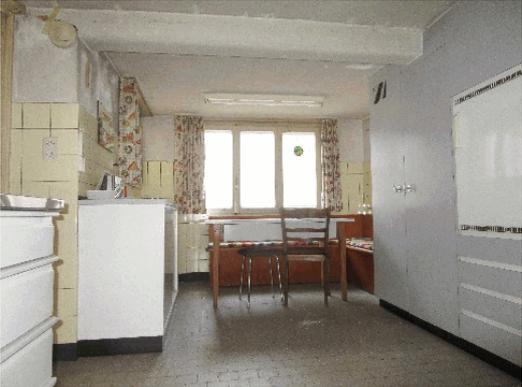
Pos	Pr-Nr	Location
10	10	EG, Küche - Putz Wand/Decke (Mischprobe)

Material		Putz / Spachtel
Farbe		weiss/hellgrau
Untersuchungsart		Laboranalyse
Asbesttyp		-
Anteil (Orientierungswert)		n.n.
Bindung		-
andere Fasern		-
Dringlichkeitsstufe		
Hinweis / Massnahme		Code
Materialien oder Probe ohne Asbest		<b>OA</b>
Es besteht kein Handlungsbedarf bezüglich Asbest.

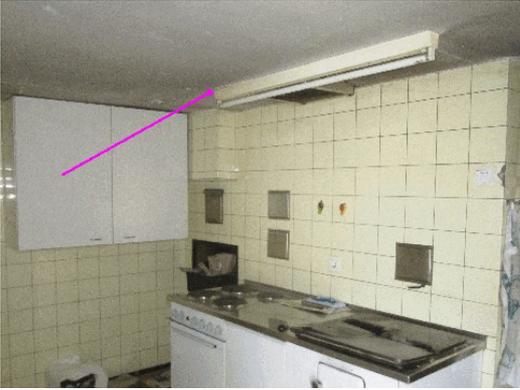
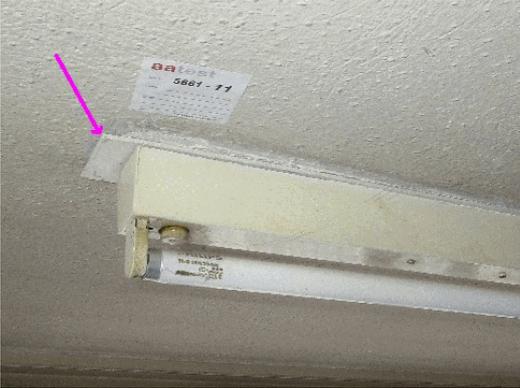
Pos 11	Pr-Nr 11	Location EG, Küche, Deckenlampen - Brandschutzunterlagen 2 x

Mehrere Brandschutzunterlagen (asbesthaltige Leichtbauplatte, Code L03 - **Pos 11, 27, 30, 33 und 36**) müssen durch eine spezialisierte Firma (Asbestsanierung) rückgebaut und fachgerecht entsorgt werden.

<table border="1"> <tr><td>Material</td><td>Leichtbauplatte</td></tr> <tr><td>Farbe</td><td>hellgrau</td></tr> <tr><td>Untersuchungsart</td><td>Einstufung des Experten</td></tr> <tr><td>Asbesttyp</td><td>Chrysotil</td></tr> <tr><td>Anteil (Orientierungswert)</td><td>&gt;50%</td></tr> <tr><td>Bindung</td><td>schwach</td></tr> <tr><td>andere Fasern</td><td>-</td></tr> <tr><td>Dringlichkeitsstufe</td><td></td></tr> </table>	Material	Leichtbauplatte	Farbe	hellgrau	Untersuchungsart	Einstufung des Experten	Asbesttyp	Chrysotil	Anteil (Orientierungswert)	>50%	Bindung	schwach	andere Fasern	-	Dringlichkeitsstufe	
Material	Leichtbauplatte																	
Farbe	hellgrau																	
Untersuchungsart	Einstufung des Experten																	
Asbesttyp	Chrysotil																	
Anteil (Orientierungswert)	>50%

Bindung	schwach																	
andere Fasern	-																	
Dringlichkeitsstufe

<table border="1"> <tr> <td>Hinweis / Massnahme</td> <td>Code</td> </tr> <tr> <td>Asbestkarton oder leichte, asbesthaltige Platten</td> <td><b>L03</b></td> </tr> </table> <p>Asbestkarton oder leichte, asbesthaltige Platten enthalten Asbest in schwach gebundener Form. Solche Materialien neigen bereits bei geringfügiger Einwirkung zur Freisetzung von Asbest (Vibrationen, Luftströmung, Berührung). Einzelne Anwendungen auf mobilen Unterlagen können durch instruierte Baufachleute gemäss SUVA-Broschüre 84043 entfernt werden. Alle anderen Arbeiten müssen durch Spezialfirmen für Asbestsanierungen ausgeführt werden. Für Flächen &lt;0.5 m2 gilt SUVA-Factsheet 33036.</p>	Hinweis / Massnahme	Code	Asbestkarton oder leichte, asbesthaltige Platten	<b>L03</b>												
Hinweis / Massnahme	Code

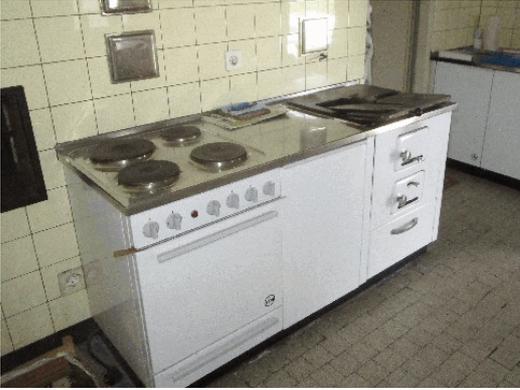
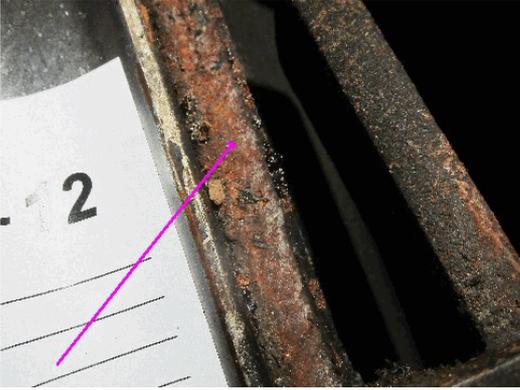
Pos 12	Pr-Nr 12	Location EG, Küche, Herd - Dichtung Herdplatte

<table border="1"> <tr><td>Material</td><td>Dichtschnur</td></tr> <tr><td>Farbe</td><td>grau</td></tr> <tr><td>Untersuchungsart</td><td>Einstufung des Experten</td></tr> <tr><td>Asbesttyp</td><td>Chrysotil</td></tr> <tr><td>Anteil (Orientierungswert)</td><td>&gt;50%</td></tr> <tr><td>Bindung</td><td>schwach</td></tr> <tr><td>andere Fasern</td><td>-</td></tr> <tr><td>Dringlichkeitsstufe</td><td></td></tr> </table>	Material	Dichtschnur	Farbe	grau	Untersuchungsart	Einstufung des Experten	Asbesttyp	Chrysotil	Anteil (Orientierungswert)	>50%	Bindung	schwach	andere Fasern	-	Dringlichkeitsstufe	
Material	Dichtschnur																	
Farbe	grau																	
Untersuchungsart	Einstufung des Experten																	
Asbesttyp	Chrysotil																	
Anteil (Orientierungswert)	>50%																	
Bindung	schwach

andere Fasern	-																	
Dringlichkeitsstufe

<table border="1"> <tr> <td>Hinweis / Massnahme</td> <td>Code</td> </tr> <tr> <td>Asbesthaltiges Gewebe oder asbesthaltiger Schaumstoff</td> <td><b>D01</b></td> </tr> </table> <p>Solche Materialien enthalten Asbest in schwach gebundener Form und neigen bereits bei geringfügiger Einwirkung zur Freisetzung von Asbest. Allgemein wird empfohlen, solche Vorkommen möglichst umgehend zu entfernen. Arbeiten mit solchen Materialien sind durch eine anerkannte Spezialfirma auszuführen (Asbestsanierung).</p>	Hinweis / Massnahme	Code	Asbesthaltiges Gewebe oder asbesthaltiger Schaumstoff	<b>D01</b>												
Hinweis / Massnahme	Code																	
Asbesthaltiges Gewebe oder asbesthaltiger Schaumstoff	<b>D01</b>

Asbesthaltige Dichtungen (Code D01 - **Pos 12**) von technischen Einrichtungen (Klappen, Türen, etc.) sollen vor deren Entsorgung und ohne Staubbildung entfernt und in einer Deponie Typ E entsorgt werden.

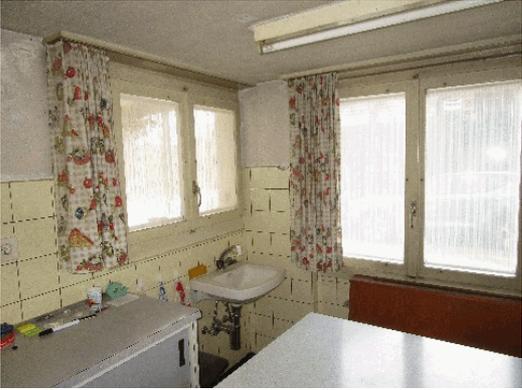
Pos	Pr-Nr	Location
13	13	EG, Holzfenster 2-fach verglast - Glaserkitt

Alte Holzfenster mit 1-facher oder 2-facher Verglasung enthalten oft asbesthaltigen Glaserkitt (Code

Material		Kitt- oder Fugenmaterial hart
Farbe		braun / hellgrau
Untersuchungsart		Einstufung des Experten
Asbesttyp		Chrysotil
Anteil (Orientierungswert)		1-10%
Bindung		fest
andere Fasern		-
Dringlichkeitsstufe		
Hinweis / Massnahme		Code
Asbesthaltige Kittmasse		<b>D07</b>
<p>Kittmassen mit Asbest neigen kaum zur Asbestfreisetzung solange man sie in Ruhe lässt. Bei der Entsorgung ganzer Fenster kann die Auftrennung der Materialien nach SUVA-Factsheet 33043 erfolgen. Für Neuverglasungen sind die SUVA-Factsheets 33039 bis 33042 zu beachten, je nach Situation sind die Arbeiten durch instruierte Baufachleute oder durch eine Spezialfirma für Asbestsanierungen auszuführen. Für Anschlagkitt gilt SUVA-Factsheet 33044.</p>		
14	14	EG, Wohnzimmer - Bodenbelag auf Massivholz

D07 - **Pos 13**). Es wird empfohlen, die alten Holzfenster dieses Typs so einzustufen und diese gemäss Suva Factsheet Nr. 33043 «Asbesthaltiger Fensterkitt 5: Ausglasen von Fenstern bei Rückbauarbeiten im Freien» zu behandeln.

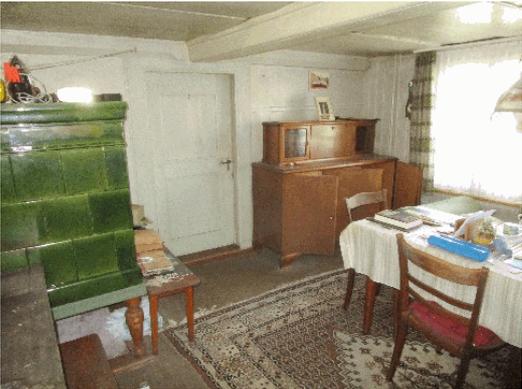
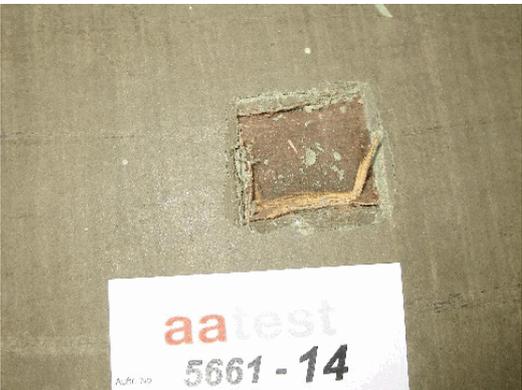
Material		Bodenbelag mit Geweberücken
Farbe		grau
Untersuchungsart		Laboranalyse

Asbesttyp		-
Anteil (Orientierungswert)		n.n.
Bindung		-
andere Fasern		organische Fasern
Dringlichkeitsstufe		
Hinweis / Massnahme		Code
Materialien oder Probe ohne Asbest		<b>OA</b>

<p>Es besteht kein Handlungsbedarf bezüglich Asbest.</p>

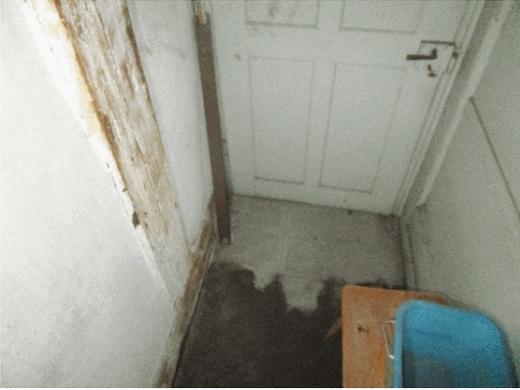
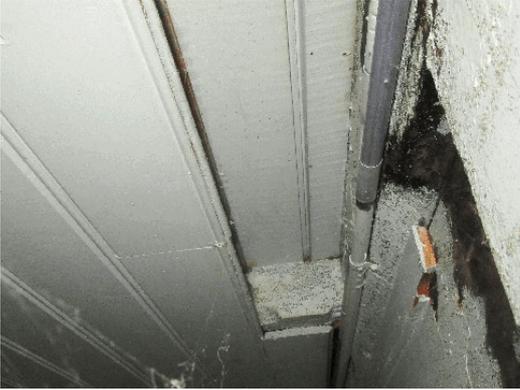
Pos	Pr-Nr	Location		
15	15	EG, Korridor - diverse Baustoffe

Material	Situation ohne Verdachtsmoment
			Farbe	-

Untersuchungsart	Visuelle Beurteilung
			Asbesttyp	-
			Anteil (Orientierungswert)	-
			Bindung	-
			andere Fasern	-
			Dringlichkeitsstufe	
			Hinweis / Massnahme	Code
			Anwendung oder Baumaterial ohne Verdachtsmoment auf Gebäudeschadstoffe	<b>G00</b>
<p>Bei der Begehung und/oder Kontrolle dieser Situation oder dieser Anwendung wurde kein verdächtiges Material ausfindig gemacht. Beim Rückbau ist auf verborgene Materialien mit Schadstoffverdacht zu achten. Allgemein soll staubarm und mit persönlicher Schutzausrüstung gearbeitet werden.</p>

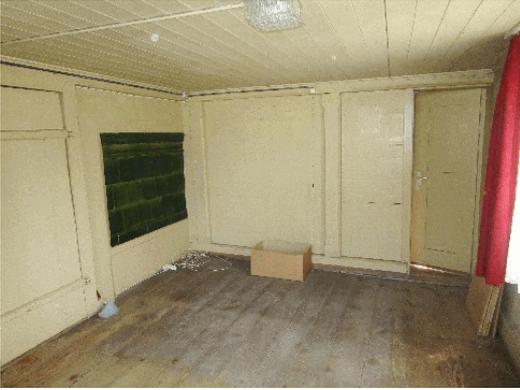
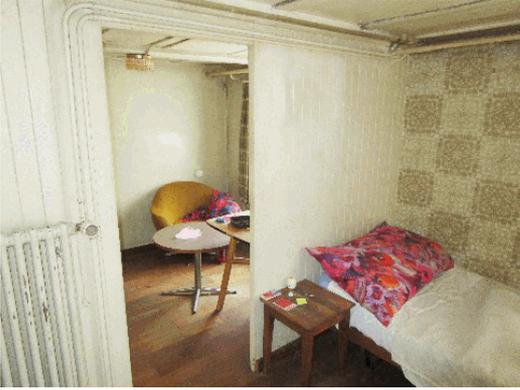
Pos	Pr-Nr	Location		
16	16	EG, Zimmer - diverse Baustoffe

Material	Situation ohne Verdachtsmoment
			Farbe	-

Untersuchungsart	Visuelle Beurteilung
			Asbesttyp	-
			Anteil (Orientierungswert)	-
			Bindung	-
			andere Fasern	-
			Dringlichkeitsstufe	
			Hinweis / Massnahme	Code
			Anwendung oder Baumaterial ohne Verdachtsmoment auf Gebäudeschadstoffe	<b>G00</b>
<p>Bei der Begehung und/oder Kontrolle dieser Situation oder dieser Anwendung wurde kein verdächtiges Material ausfindig gemacht. Beim Rückbau ist auf verborgene Materialien mit Schadstoffverdacht zu achten. Allgemein soll staubarm und mit persönlicher Schutzausrüstung gearbeitet werden.</p>

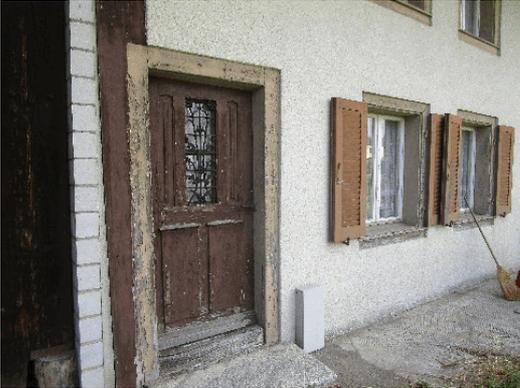
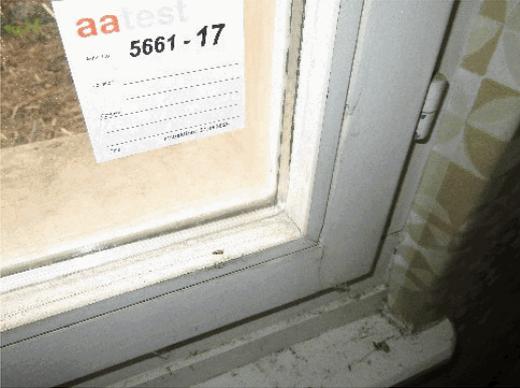
Pos	Pr-Nr	Location
17	17	EG/OG, Holzfenster Isolierglas - elastische Dichtstoffe

Material	Situation ohne Verdachtsmoment	
Farbe	-	
Untersuchungsart	Visuelle Beurteilung	
Asbesttyp	-	
Anteil (Orientierungswert)	-	
Bindung	-	
andere Fasern	-	
Dringlichkeitsstufe		
Hinweis / Massnahme	Code	
Anwendung oder Baumaterial ohne Verdachtsmoment auf Gebäudeschadstoffe	<b>G00</b>	
<p>Bei der Begehung und/oder Kontrolle dieser Situation oder dieser Anwendung wurde kein verdächtiges Material ausfindig gemacht. Beim Rückbau ist auf verborgene Materialien mit Schadstoffverdacht zu achten. Allgemein soll staubarm und mit persönlicher Schutzausrüstung gearbeitet werden.</p>		
Pos	Pr-Nr	Location
18	18	EG, Heizungsraum - Heizung/Kamin

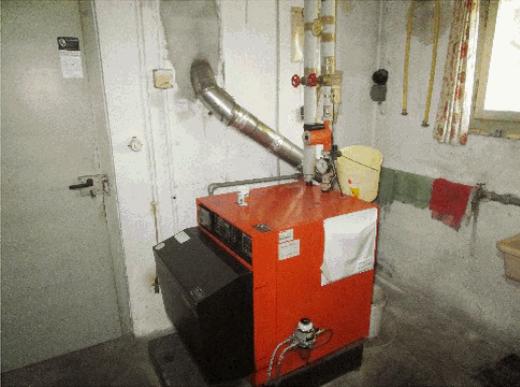
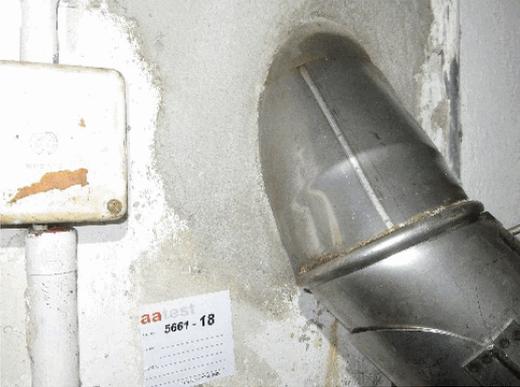
Material	Situation ohne Verdachtsmoment	
Farbe	-	
Untersuchungsart	Visuelle Beurteilung	
Asbesttyp	-	
Anteil (Orientierungswert)	-	
Bindung	-	
andere Fasern	-	
Dringlichkeitsstufe

Hinweis / Massnahme	Code	
Anwendung oder Baumaterial ohne Verdachtsmoment auf Gebäudeschadstoffe	<b>G00</b>	
<p>Bei der Begehung und/oder Kontrolle dieser Situation oder dieser Anwendung wurde kein verdächtiges Material ausfindig gemacht. Beim Rückbau ist auf verborgene Materialien mit Schadstoffverdacht zu achten. Allgemein soll staubarm und mit persönlicher Schutzausrüstung gearbeitet werden.</p>

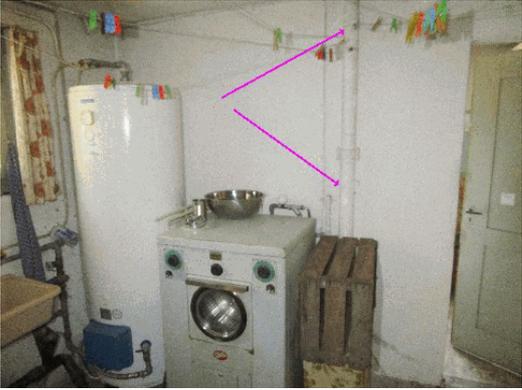
Pos	Pr-Nr	Location
19	19	EG, Heizungsraum - Abwasserleitung

Material		Faserzement
Farbe		hellgrau
Untersuchungsart		Einstufung des Experten
Asbesttyp		Chrysotil
Anteil (Orientierungswert)		10-50%
Bindung		fest
andere Fasern		-
Dringlichkeitsstufe		
Hinweis / Massnahme Asbestzementprodukte		Code <b>H01</b>
<p>Asbestzementprodukte durch instruierte Baufachleute möglichst ohne Zerbrecen demontieren und entsorgen. Entfernung von Asbestzementplatten im Freien: SUVA-Factsheet 33031; Reinigung: 33047; Installationsarbeiten auf Asbestzement: 33068. Beim Ausbau von Asbestzementprodukten im Gebäudeinnern können einzelne Bauteile gemäss SUVA-Factsheet 33091 gebrochen werden. Bei mechanischer Bearbeitung müssen die Arbeiten von Spezialfirmen für Asbestsanierungen realisiert werden.</p>		
20	20	EG, Bad - Wandfliesen

Asbestzement-Produkte (Code H01/H02 - **Pos 19, 24, 32 und 39**) sind ohne Zerstörung einer Deponie Typ B zuzuführen. Diese Arbeiten müssen durch instruierte Handwerker oder durch eine Asbestsanierungsfirma ausgeführt werden. Beim Ausbau von Asbestzementprodukten im Gebäudeinnern können einzelne Bauteile gemäss SUVA-Factsheet 33091 gebrochen werden. Bei mechanischer Bearbeitung müssen die Arbeiten von Spezialfirmen für Asbestsanierungen realisiert werden. Bei grösseren Mengen soll der Deponiebetreiber definieren wie der Abfall angeliefert werden muss (Gebinde, Verpackung, etc.).

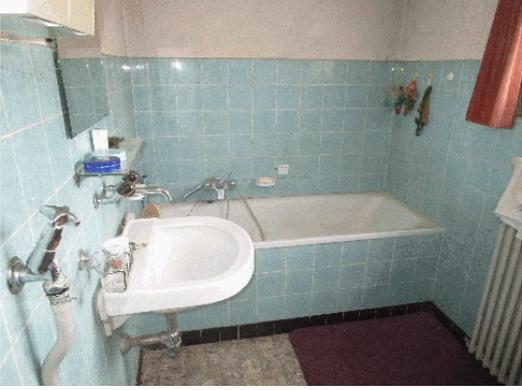
Material		Mörtel / Kleber
Farbe		dunkelgrau/hellgrau
Untersuchungsart		Laboranalyse
Asbesttyp		-

Anteil (Orientierungswert)		n.n.
Bindung		-
andere Fasern		-
Dringlichkeitsstufe		
Hinweis / Massnahme Materialien oder Probe ohne Asbest		Code <b>OA</b>
<p>Es besteht kein Handlungsbedarf bezüglich Asbest.</p>

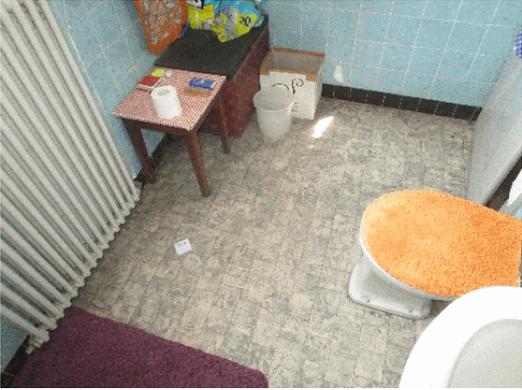
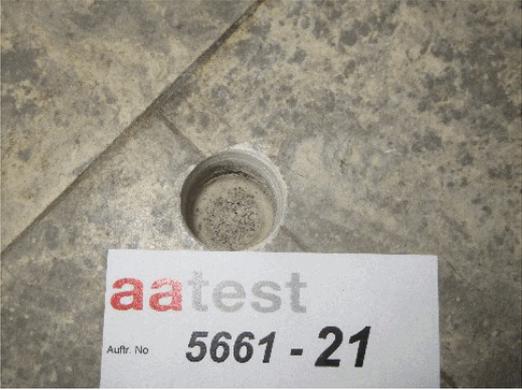
Pos	Pr-Nr	Location		
21	21	EG, Bad - Bodenfliesen

Material	Mörtel / Kleber

Farbe	hellgrau
			Untersuchungsart	Laboranalyse
			Asbesttyp	-
			Anteil (Orientierungswert)	n.n.
			Bindung	-
			andere Fasern	-
			Dringlichkeitsstufe	
			Hinweis / Massnahme	Code
			Materialien oder Probe ohne Asbest	<b>OA</b>
<p>Es besteht kein Handlungsbedarf bezüglich Asbest.</p>

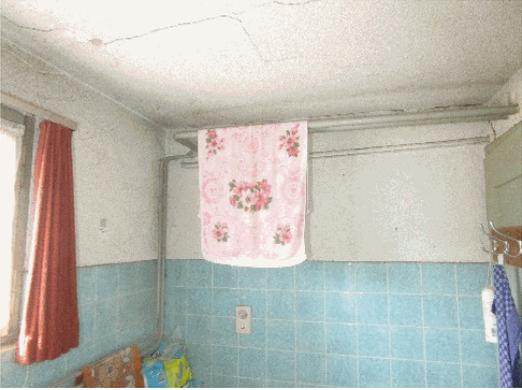
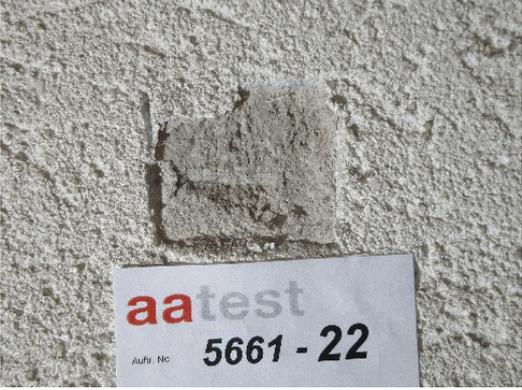
Pos	Pr-Nr	Location		
22	22	EG, Bad - Wandputz

Material	Putz / Spachtel

Farbe	weiss/hellgrau
			Untersuchungsart	Laboranalyse
			Asbesttyp	-
			Anteil (Orientierungswert)	n.n.
			Bindung	-
			andere Fasern	-
			Dringlichkeitsstufe	
			Hinweis / Massnahme	Code
			Materialien oder Probe ohne Asbest	<b>OA</b>
<p>Es besteht kein Handlungsbedarf bezüglich Asbest.</p>

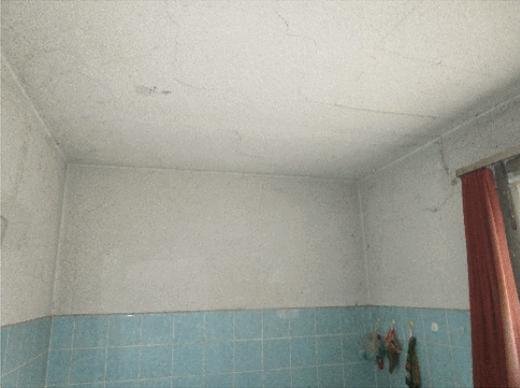
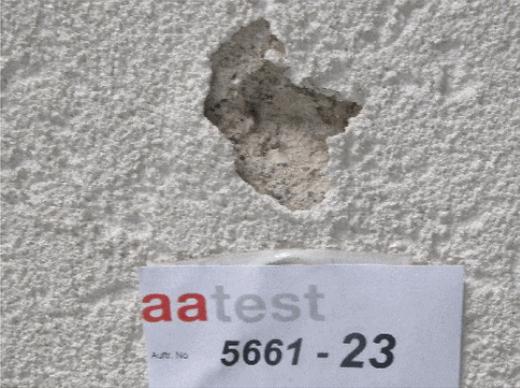
Pos	Pr-Nr	Location																	
23	23	EG, Bad - Deckenputz

<table border="1"> <tr> <td>Material</td> <td>Putz / Spachtel</td> </tr> <tr> <td>Farbe</td> <td>weiss/hellgrau</td> </tr> <tr> <td>Untersuchungsart</td> <td>Laboranalyse</td> </tr> <tr> <td>Asbesttyp</td> <td>-</td> </tr> <tr> <td>Anteil (Orientierungswert)</td> <td>n.n.</td> </tr> <tr> <td>Bindung</td> <td>-</td> </tr> <tr> <td>andere Fasern</td> <td>-</td> </tr> <tr> <td>Dringlichkeitsstufe</td> <td></td> </tr> </table>	Material	Putz / Spachtel	Farbe	weiss/hellgrau	Untersuchungsart	Laboranalyse	Asbesttyp	-	Anteil (Orientierungswert)	n.n.	Bindung	-	andere Fasern	-	Dringlichkeitsstufe	
Material	Putz / Spachtel																		
Farbe	weiss/hellgrau																		
Untersuchungsart	Laboranalyse																		
Asbesttyp	-																		
Anteil (Orientierungswert)	n.n.																		
Bindung	-

andere Fasern	-																		
Dringlichkeitsstufe

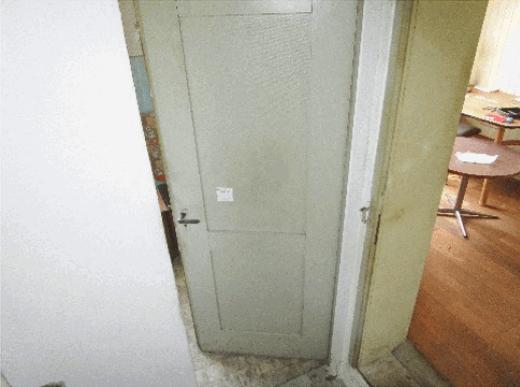
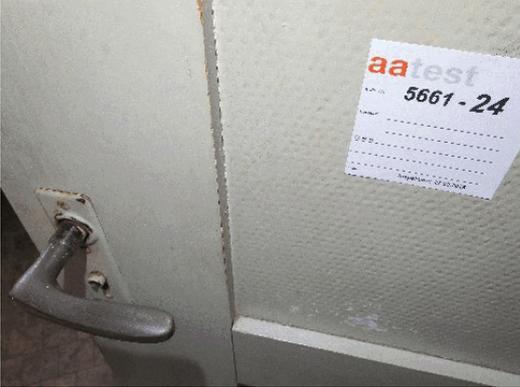
<table border="1"> <tr> <td>Material</td> <td>Faserzement</td> </tr> <tr> <td>Farbe</td> <td>hellgrau</td> </tr> <tr> <td>Untersuchungsart</td> <td>Externe Laboranalyse</td> </tr> <tr> <td>Asbesttyp</td> <td>Chrysotil</td> </tr> <tr> <td>Anteil (Orientierungswert)</td> <td>10-50%</td> </tr> <tr> <td>Bindung</td> <td>fest</td> </tr> <tr> <td>andere Fasern</td> <td>-</td> </tr> <tr> <td>Dringlichkeitsstufe</td> <td></td> </tr> </table>	Material	Faserzement	Farbe	hellgrau	Untersuchungsart	Externe Laboranalyse	Asbesttyp	Chrysotil	Anteil (Orientierungswert)	10-50%	Bindung	fest	andere Fasern	-	Dringlichkeitsstufe

Material	Faserzement																		
Farbe	hellgrau																		
Untersuchungsart	Externe Laboranalyse																		
Asbesttyp	Chrysotil																		
Anteil (Orientierungswert)	10-50%																		
Bindung	fest																		
andere Fasern	-																		
Dringlichkeitsstufe

<table border="1"> <tr> <td>Hinweis / Massnahme</td> <td>Code</td> </tr> <tr> <td>Asbestzementprodukte</td> <td><b>H01</b></td> </tr> <tr> <td colspan="2">                     Asbestzementprodukte durch instruierte Baufachleute möglichst ohne Zerschneiden demontieren und entsorgen. Entfernung von Asbestzementplatten im Freien: SUVA-Factsheet 33031; Reinigung: 33047; Installationsarbeiten auf Asbestzement: 33068. Beim Ausbau von Asbestzementprodukten im Gebäudeinnern können einzelne Bauteile gemäss SUVA-Factsheet 33091 gebrochen werden. Bei mechanischer Bearbeitung müssen die Arbeiten von Spezialfirmen für Asbestsanierungen realisiert werden.                 </td> </tr> </table>	Hinweis / Massnahme	Code	Asbestzementprodukte	<b>H01</b>	Asbestzementprodukte durch instruierte Baufachleute möglichst ohne Zerschneiden demontieren und entsorgen. Entfernung von Asbestzementplatten im Freien: SUVA-Factsheet 33031; Reinigung: 33047; Installationsarbeiten auf Asbestzement: 33068. Beim Ausbau von Asbestzementprodukten im Gebäudeinnern können einzelne Bauteile gemäss SUVA-Factsheet 33091 gebrochen werden. Bei mechanischer Bearbeitung müssen die Arbeiten von Spezialfirmen für Asbestsanierungen realisiert werden.

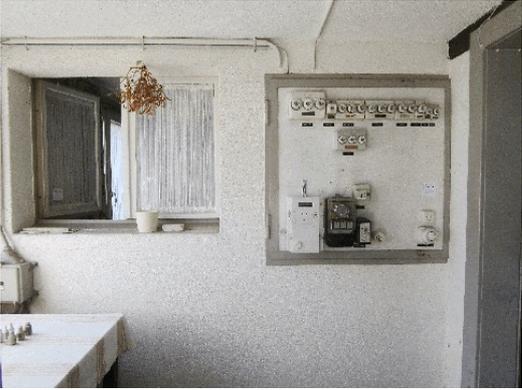
Pos	Pr-Nr	Location
25	25	EG, Eingang - Elektrotabelleu (KEINE Auskleidung)

Material		Faserzement
Farbe		hellgrau
Untersuchungsart		Externe Laboranalyse
Asbesttyp		Chrysotil
Anteil (Orientierungswert)		10-50%
Bindung		fest
andere Fasern		-
Dringlichkeitsstufe		
Hinweis / Massnahme Asbestzementprodukte		Code <b>H01</b>
<p>Asbestzementprodukte durch instruierte Baufachleute möglichst ohne Zerbrecen demontieren und entsorgen. Entfernung von Asbestzementplatten im Freien: SUVA-Factsheet 33031; Reinigung: 33047; Installationsarbeiten auf Asbestzement: 33068. Beim Ausbau von Asbestzementprodukten im Gebäudeinnern können einzelne Bauteile gemäss SUVA-Factsheet 33091 gebrochen werden. Bei mechanischer Bearbeitung müssen die Arbeiten von Spezialfirmen für Asbestsanierungen realisiert werden.</p>		
26	26	Aussen, Fassade - Verputz

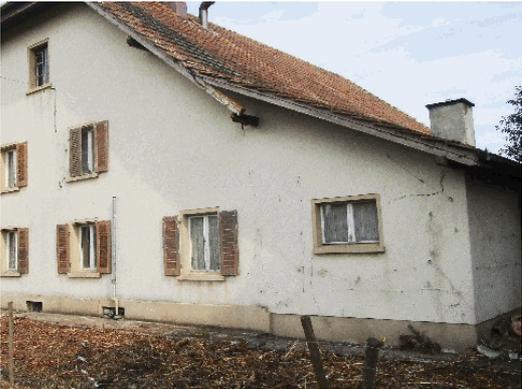
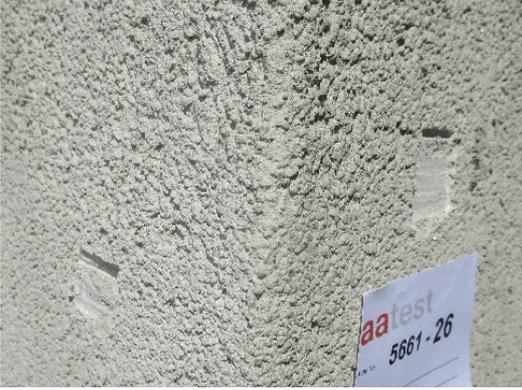
Material		Putz / Spachtel
Farbe		weiss/hellgrau
Untersuchungsart		Laboranalyse

Asbesttyp		-
Anteil (Orientierungswert)		n.n.
Bindung		-
andere Fasern		-
Dringlichkeitsstufe		
Hinweis / Massnahme Materialien oder Probe ohne Asbest		Code <b>OA</b>
<p>Es besteht kein Handlungsbedarf bezüglich Asbest.</p>

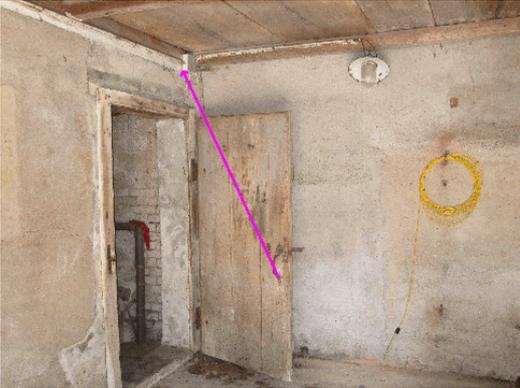
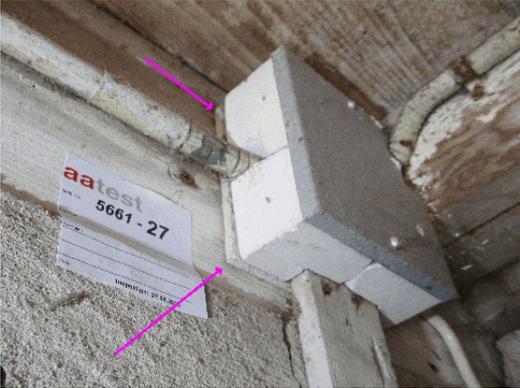
Pos	Pr-Nr	Location
27	27	Aussen, Vordachbereich - Brandschutzplatte klein unter Elektroinstallation

Material	Leichtbauplatte	
Farbe	hellgrau	
Untersuchungsart	Einstufung des Experten	
Asbesttyp	Chrysotil und Amosit	
Anteil (Orientierungswert)	>50%	
Bindung	schwach	
andere Fasern	-	
Dringlichkeitsstufe		
Hinweis / Massnahme	Asbestkarton oder leichte, asbesthaltige Platten	Code <b>L03</b>
<p>Asbestkarton oder leichte, asbesthaltige Platten enthalten Asbest in schwach gebundener Form. Solche Materialien neigen bereits bei geringfügiger Einwirkung zur Freisetzung von Asbest (Vibrationen, Luftströmung, Berührung). Einzelne Anwendungen auf mobilen Unterlagen können durch instruierte Baufachleute gemäss SUVA-Broschüre 84043 entfernt werden. Alle anderen Arbeiten müssen durch Spezialfirmen für Asbestsanierungen ausgeführt werden. Für Flächen &lt;0.5 m2 gilt SUVA-Factsheet 33036.</p>		
Pos	Pr-Nr	Location

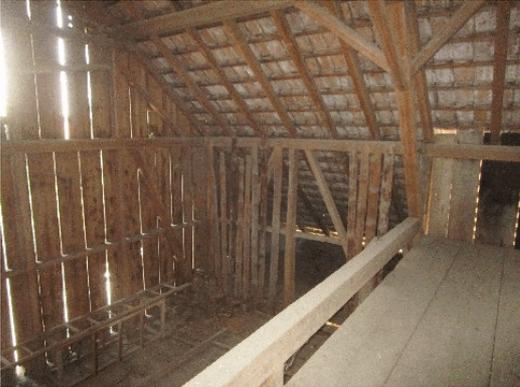
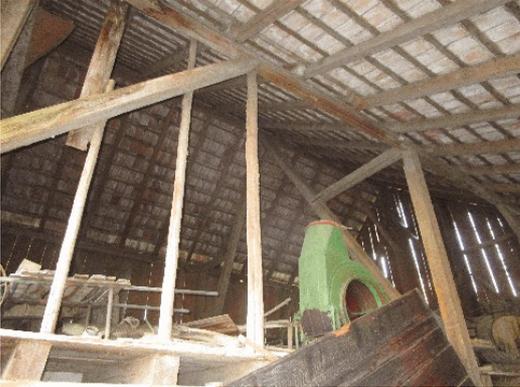
28	28	Tenn (Haupthaus/Scheune) - diverse Baustoffe

Material	Situation ohne Verdachtsmoment	
Farbe	-	
Untersuchungsart	Visuelle Beurteilung	
Asbesttyp	-	
Anteil (Orientierungswert)	-	
Bindung	-	
andere Fasern	-	
Dringlichkeitsstufe		
Hinweis / Massnahme	Anwendung oder Baumaterial ohne Verdachtsmoment auf Gebäudeschadstoffe	Code <b>G00</b>
<p>Bei der Begehung und/oder Kontrolle dieser Situation oder dieser Anwendung wurde kein verdächtiges Material auffindig gemacht. Beim Rückbau ist auf verborgene Materialien mit Schadstoffverdacht zu achten. Allgemein soll staubarm und mit persönlicher Schutzausrüstung gearbeitet werden.</p>

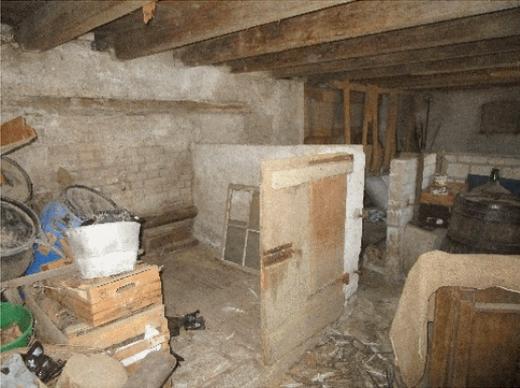
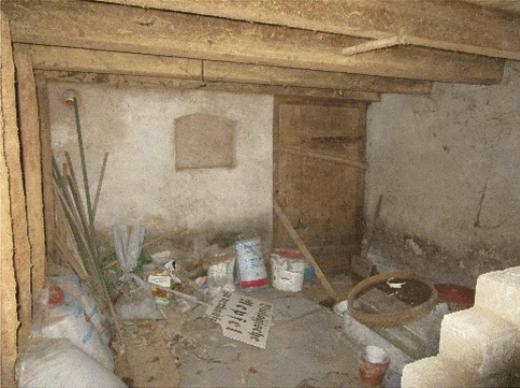
Pos	Pr-Nr	Location		
29	29	Stall - diverse Baustoffe

Material	Situation ohne Verdachtsmoment

Farbe	-
			Untersuchungsart	Visuelle Beurteilung
			Asbesttyp	-
			Anteil (Orientierungswert)	-
			Bindung	-
			andere Fasern	-
			Dringlichkeitsstufe	
			Hinweis / Massnahme	Code
			Anwendung oder Baumaterial ohne Verdachtsmoment auf Gebäudeschadstoffe	<b>G00</b>
<p>Bei der Begehung und/oder Kontrolle dieser Situation oder dieser Anwendung wurde kein verdächtiges Material ausfindig gemacht. Beim Rückbau ist auf verborgene Materialien mit Schadstoffverdacht zu achten. Allgemein soll staubarm und mit persönlicher Schutzausrüstung gearbeitet werden.</p>

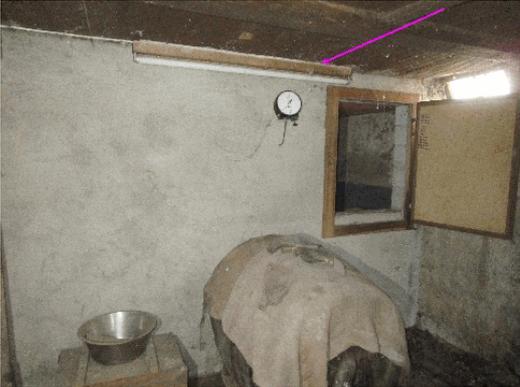
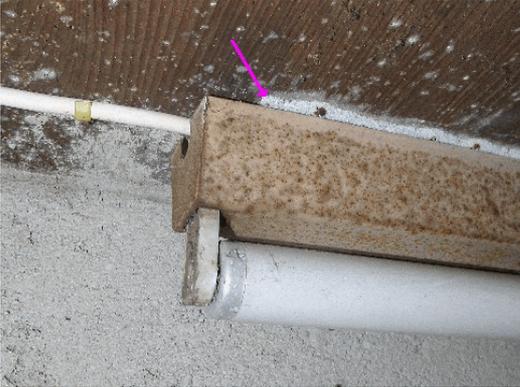
Pos	Pr-Nr	Location		
30	30	UG - Brandschutzplatte klein unter Elektroinstallation

Material	Leichtbauplatte

Farbe	hellgrau
			Untersuchungsart	Einstufung des Experten
			Asbesttyp	Chrysotil und Amosit
			Anteil (Orientierungswert)	>50%
			Bindung	schwach
			andere Fasern	-
			Dringlichkeitsstufe	
			Hinweis / Massnahme	Code
			Asbestkarton oder leichte, asbesthaltige Platten	<b>L03</b>
<p>Asbestkarton oder leichte, asbesthaltige Platten enthalten Asbest in schwach gebundener Form. Solche Materialien neigen bereits bei geringfügiger Einwirkung zur Freisetzung von Asbest (Vibrationen, Luftströmung, Berührung). Einzelne Anwendungen auf mobilen Unterlagen können durch instruierte Baufachleute gemäss SUVA-Broschüre 84043 entfernt werden. Alle anderen Arbeiten müssen durch Spezialfirmen für Asbestsanierungen ausgeführt werden. Für Flächen &lt;0.5 m2 gilt SUVA-Factsheet 33036.</p>

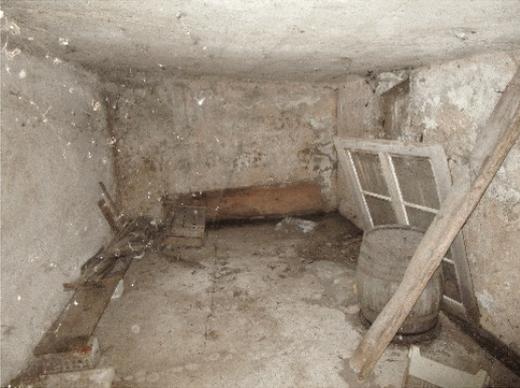
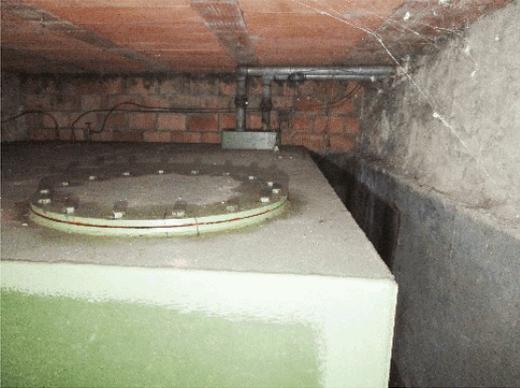
Pos 31	Pr-Nr 31	Location UG, Keller - Öltank

<table border="1"> <tr> <td>Material</td> <td>Situation mit Verdacht auf Schadstoffe</td> </tr> <tr> <td>Farbe</td> <td>-</td> </tr> <tr> <td>Untersuchungsart</td> <td>Einstufung des Experten</td> </tr> <tr> <td>Asbesttyp</td> <td>-</td> </tr> <tr> <td>Anteil (Orientierungswert)</td> <td>-</td> </tr> <tr> <td>Bindung</td> <td>-</td> </tr> <tr> <td>andere Fasern</td> <td>-</td> </tr> <tr> <td>Dringlichkeitsstufe</td> <td></td> </tr> </table>	Material	Situation mit Verdacht auf Schadstoffe	Farbe	-	Untersuchungsart	Einstufung des Experten	Asbesttyp	-	Anteil (Orientierungswert)	-	Bindung	-	andere Fasern	-	Dringlichkeitsstufe	
Material	Situation mit Verdacht auf Schadstoffe																	
Farbe	-																	
Untersuchungsart	Einstufung des Experten																	
Asbesttyp	-																	
Anteil (Orientierungswert)	-

Bindung	-																	
andere Fasern	-																	
Dringlichkeitsstufe

<table border="1"> <tr> <td>Hinweis / Massnahme</td> <td>Code</td> </tr> <tr> <td>Situation mit Verdacht auf Schadstoffe</td> <td><b>G14</b></td> </tr> <tr> <td colspan="2"> <p>Kühlaggregate (FCKW), Gebinde oder Tanks können gesundheitsgefährdende oder umweltrelevante Stoffe enthalten. Eventuell ist eine Untersuchung dieser Altlasten zweckmässig. Zusätzlich können schadstoffhaltige Dichtstoffe oder Beschichtungen vorliegen, diese sind unter Umständen vor dem Rückbau detaillierter abzuklären.</p> </td> </tr> </table>	Hinweis / Massnahme	Code	Situation mit Verdacht auf Schadstoffe	<b>G14</b>	<p>Kühlaggregate (FCKW), Gebinde oder Tanks können gesundheitsgefährdende oder umweltrelevante Stoffe enthalten. Eventuell ist eine Untersuchung dieser Altlasten zweckmässig. Zusätzlich können schadstoffhaltige Dichtstoffe oder Beschichtungen vorliegen, diese sind unter Umständen vor dem Rückbau detaillierter abzuklären.</p>

Öltank (Code G14 - **Pos 31**): Idealerweise wird der Tank beim Rückbau in einem Stück ausgebaut und der Entsorgung zugeführt. Muss der Tank vorort zerlegt werden, dann sind je nach Rückbaumethode weitere Abklärungen (z.B. auf PCB) notwendig. Eine vorgängige Tankreinigung ist in jedem Fall empfohlen.

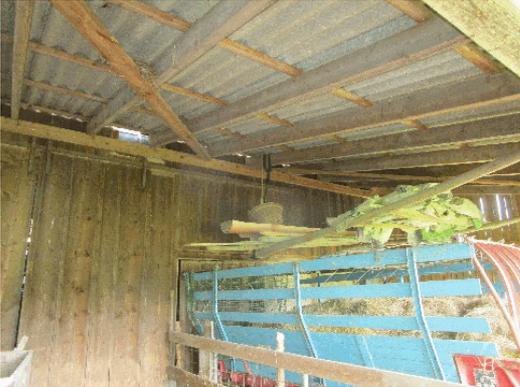
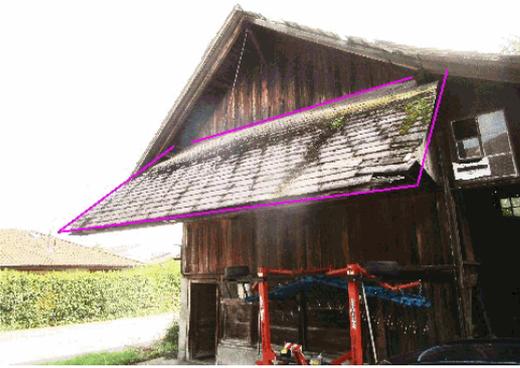
Pos 32	Pr-Nr 32	Location Scheune, Vordächer 2x - Wellplatten/Schindeln

<table border="1"> <tr> <td>Material</td> <td>Faserzement</td> </tr> <tr> <td>Farbe</td> <td>hellgrau</td> </tr> <tr> <td>Untersuchungsart</td> <td>Einstufung des Experten</td> </tr> <tr> <td>Asbesttyp</td> <td>Chrysotil</td> </tr> <tr> <td>Anteil (Orientierungswert)</td> <td>10-50%</td> </tr> <tr> <td>Bindung</td> <td>fest</td> </tr> <tr> <td>andere Fasern</td> <td>-</td> </tr> <tr> <td>Dringlichkeitsstufe</td> <td></td> </tr> </table>	Material	Faserzement	Farbe	hellgrau	Untersuchungsart	Einstufung des Experten	Asbesttyp	Chrysotil	Anteil (Orientierungswert)	10-50%	Bindung	fest	andere Fasern	-	Dringlichkeitsstufe	
Material	Faserzement																	
Farbe	hellgrau																	
Untersuchungsart	Einstufung des Experten																	
Asbesttyp	Chrysotil																	
Anteil (Orientierungswert)	10-50%

Bindung	fest																	
andere Fasern	-																	
Dringlichkeitsstufe

<table border="1"> <tr> <td>Hinweis / Massnahme</td> <td>Code</td> </tr> <tr> <td>Asbestzementprodukte</td> <td><b>H01</b></td> </tr> <tr> <td colspan="2"> <p>Asbestzementprodukte durch instruierte Baufachleute möglichst ohne Zerbrechen demontieren und entsorgen. Entfernung von Asbestzementplatten im Freien: SUVA-Factsheet 33031; Reinigung: 33047; Installationsarbeiten auf Asbestzement: 33068. Beim Ausbau von Asbestzementprodukten im Gebäudeinnern können einzelne Bauteile gemäss SUVA-Factsheet 33091 gebrochen werden. Bei mechanischer Bearbeitung müssen die Arbeiten von Spezialfirmen für Asbestsanierungen realisiert werden.</p> </td> </tr> </table>	Hinweis / Massnahme	Code	Asbestzementprodukte	<b>H01</b>	<p>Asbestzementprodukte durch instruierte Baufachleute möglichst ohne Zerbrechen demontieren und entsorgen. Entfernung von Asbestzementplatten im Freien: SUVA-Factsheet 33031; Reinigung: 33047; Installationsarbeiten auf Asbestzement: 33068. Beim Ausbau von Asbestzementprodukten im Gebäudeinnern können einzelne Bauteile gemäss SUVA-Factsheet 33091 gebrochen werden. Bei mechanischer Bearbeitung müssen die Arbeiten von Spezialfirmen für Asbestsanierungen realisiert werden.</p>

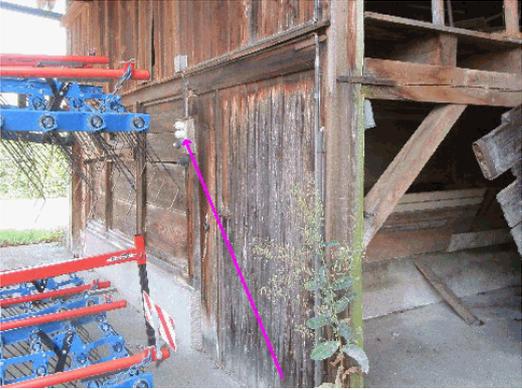
Pos	Pr-Nr	Location
33	33	Aussen, Scheue - Brandschutzplatte aufgelöst unter Elektroinstallation

Material		kartonähnliches Material
Farbe		weiss
Untersuchungsart		Laboranalyse
Asbesttyp		Chrysotil
Anteil (Orientierungswert)		>50%
Bindung		schwach
andere Fasern		-
Dringlichkeitsstufe		
Hinweis / Massnahme		Code
Asbestkarton oder leichte, asbesthaltige Platten		<b>L03</b>
<p>Asbestkarton oder leichte, asbesthaltige Platten enthalten Asbest in schwach gebundener Form. Solche Materialien neigen bereits bei geringfügiger Einwirkung zur Freisetzung von Asbest (Vibrationen, Luftströmung, Berührung). Einzelne Anwendungen auf mobilen Unterlagen können durch instruierte Baufachleute gemäss SUVA-Broschüre 84043 entfernt werden. Alle anderen Arbeiten müssen durch Spezialfirmen für Asbestsanierungen ausgeführt werden. Für Flächen &lt;0.5 m2 gilt SUVA-Factsheet 33036.</p>		
34	34	Scheune, Stall - diverse Baustoffe

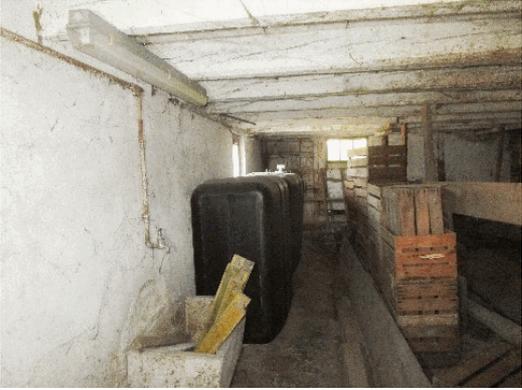
Material		Situation ohne Verdachtsmoment
Farbe		-
Untersuchungsart		Visuelle Beurteilung
Asbesttyp		-
Anteil (Orientierungswert)		-
Bindung		-
andere Fasern		-
Dringlichkeitsstufe		
Hinweis / Massnahme		Code
Anwendung oder Baumaterial ohne Verdachtsmoment auf Gebäudeschadstoffe		<b>G00</b>
<p>Bei der Begehung und/oder Kontrolle dieser Situation oder dieser Anwendung wurde kein verdächtiges Material auffindig gemacht. Beim Rückbau ist auf verborgene Materialien mit Schadstoffverdacht zu achten. Allgemein soll staubarm und mit persönlicher Schutzausrüstung gearbeitet werden.</p>

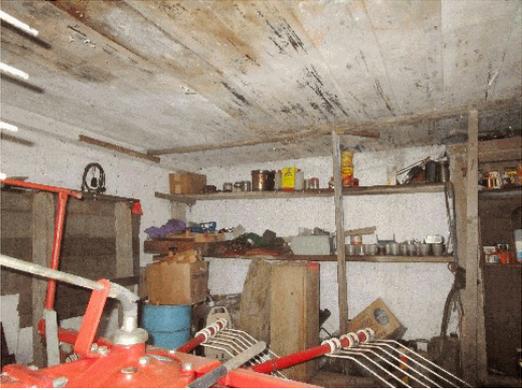
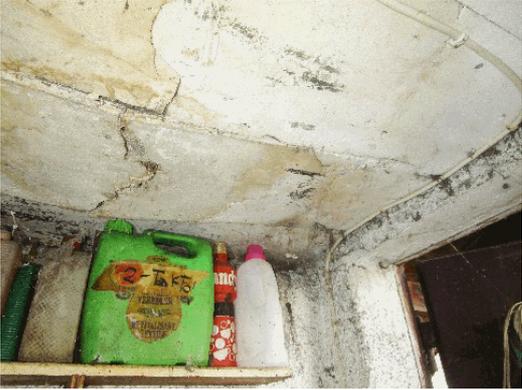
Pos	Pr-Nr	Location
35	35	Scheune, Werkstatt - diverse Baustoffe

Material	Situation ohne Verdachtsmoment	
Farbe	-	
Untersuchungsart	Visuelle Beurteilung	
Asbesttyp	-	
Anteil (Orientierungswert)	-	
Bindung	-	
andere Fasern	-	
Dringlichkeitsstufe		
Hinweis / Massnahme	Code	
Anwendung oder Baumaterial ohne Verdachtsmoment auf Gebäudeschadstoffe	<b>G00</b>	
<p>Bei der Begehung und/oder Kontrolle dieser Situation oder dieser Anwendung wurde kein verdächtiges Material ausfindig gemacht. Beim Rückbau ist auf verborgene Materialien mit Schadstoffverdacht zu achten. Allgemein soll staubarm und mit persönlicher Schutzausrüstung gearbeitet werden.</p>		
36	36	Scheune, Werkstatt - Brandschutzplatte unter Lampengehäuse

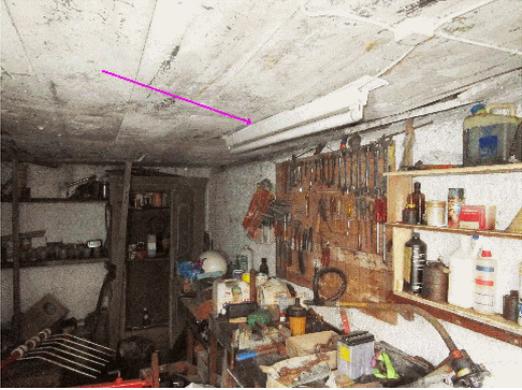
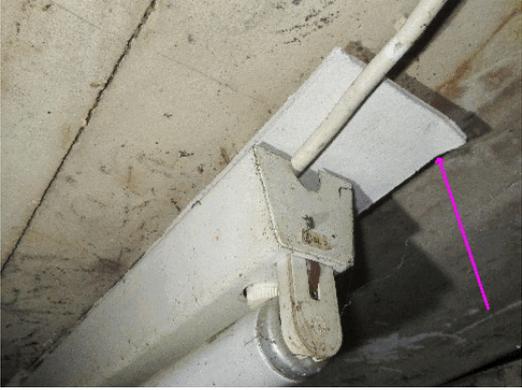
Material	Leichtbauplatte	
Farbe	hellgrau	
Untersuchungsart	Einstufung des Experten	
Asbesttyp	Chrysotil und Amosit	
Anteil (Orientierungswert)	>50%	
Bindung	schwach	
andere Fasern	-

Dringlichkeitsstufe		
Hinweis / Massnahme	Code	
Asbestkarton oder leichte, asbesthaltige Platten	<b>L03</b>	
<p>Asbestkarton oder leichte, asbesthaltige Platten enthalten Asbest in schwach gebundener Form. Solche Materialien neigen bereits bei geringfügiger Einwirkung zur Freisetzung von Asbest (Vibrationen, Luftströmung, Berührung). Einzelne Anwendungen auf mobilen Unterlagen können durch instruierte Baufachleute gemäss SUVA-Broschüre 84043 entfernt werden. Alle anderen Arbeiten müssen durch Spezialfirmen für Asbestsanierungen ausgeführt werden. Für Flächen &lt;0.5 m2 gilt SUVA-Factsheet 33036.</p>

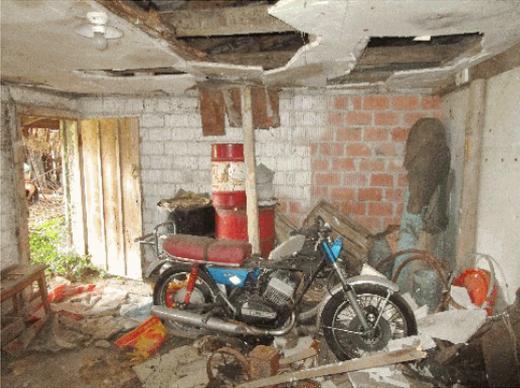
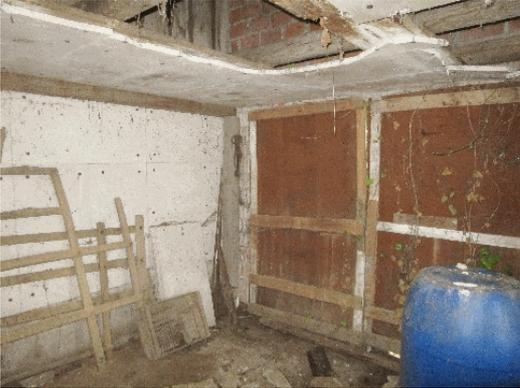
Pos	Pr-Nr	Location		
37	37	Scheune, Hühnerstall - diverse Baustoffe

Material	Situation ohne Verdachtsmoment
			Farbe	-

Untersuchungsart	Visuelle Beurteilung
			Asbesttyp	-
			Anteil (Orientierungswert)	-
			Bindung	-
			andere Fasern	-
			Dringlichkeitsstufe	
			Hinweis / Massnahme	Code
			Anwendung oder Baumaterial ohne Verdachtsmoment auf Gebäudeschadstoffe	<b>G00</b>
<p>Bei der Begehung und/oder Kontrolle dieser Situation oder dieser Anwendung wurde kein verdächtiges Material ausfindig gemacht. Beim Rückbau ist auf verborgene Materialien mit Schadstoffverdacht zu achten. Allgemein soll staubarm und mit persönlicher Schutzausrüstung gearbeitet werden.</p>

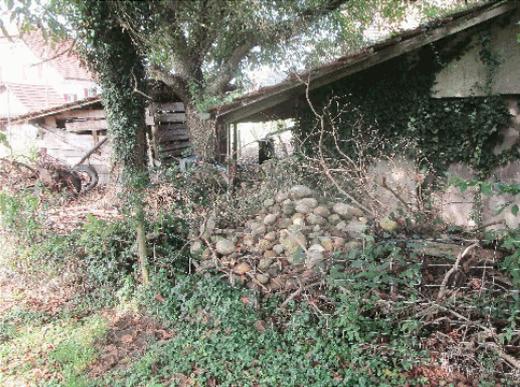
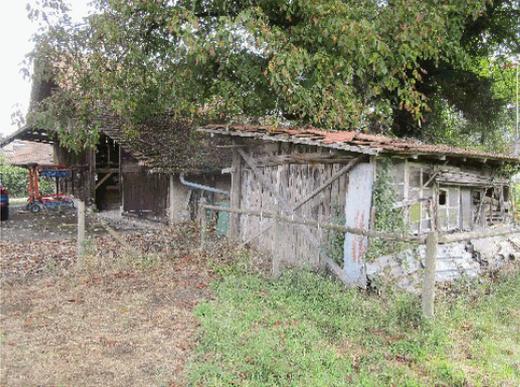
Pos	Pr-Nr	Location		
38	38	Schopf - diverse Baustoffe

Material	Situation ohne Verdachtsmoment
			Farbe	-

Untersuchungsart	Visuelle Beurteilung
			Asbesttyp	-
			Anteil (Orientierungswert)	-
			Bindung	-
			andere Fasern	-
			Dringlichkeitsstufe	
			Hinweis / Massnahme	Code
			Anwendung oder Baumaterial ohne Verdachtsmoment auf Gebäudeschadstoffe	<b>G00</b>
<p>Bei der Begehung und/oder Kontrolle dieser Situation oder dieser Anwendung wurde kein verdächtiges Material ausfindig gemacht. Beim Rückbau ist auf verborgene Materialien mit Schadstoffverdacht zu achten. Allgemein soll staubarm und mit persönlicher Schutzausrüstung gearbeitet werden.</p>
