**Bericht 255661**

Objekt Bergstrasse 38, 5036 Oberentfelden

Referenz Ermittlung Gebäudeschadstoffe vor Rückbau

Auftragsumfang **Gebäudecheck mit Analysen**

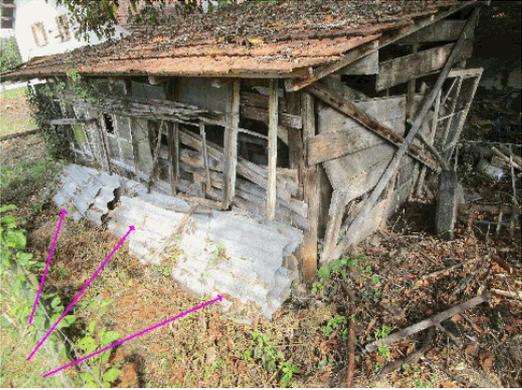
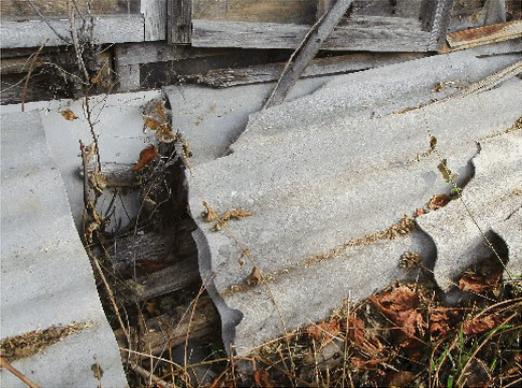
Pos	Pr-Nr	Location			
39	39	hinter dem Schopf - Restplatten (Wellplatten)

Material	Faserzement	
			Farbe	hellgrau	
			Untersuchungsart	Einstufung des Experten	
			Asbesttyp	Chrysotil	
			Anteil (Orientierungswert)	10-50%	
			Bindung	fest	
			andere Fasern	-	
			Dringlichkeitsstufe		
			Hinweis / Massnahme Asbestzementprodukte		Code <b>H01</b>
			Asbestzementprodukte durch instruierte Baufachleute möglichst ohne Zerbrechen demontieren und entsorgen. Entfernung von Asbestzementplatten im Freien: SUVA-Factsheet 33031; Reinigung: 33047; Installationsarbeiten auf Asbestzement: 33068. Beim Ausbau von Asbestzementprodukten im Gebäudeinnern können einzelne Bauteile gemäss SUVA-Factsheet 33091 gebrochen werden. Bei mechanischer Bearbeitung müssen die Arbeiten von Spezialfirmen für Asbestsanierungen realisiert werden.

Asbestzement-Produkte (Code H01/H02 - **Pos 19, 24, 32 und 39**) sind ohne Zerstörung einer Deponie Typ B zuzuführen. Diese Arbeiten müssen durch instruierte Handwerker oder durch eine Asbestsanierungsfirma ausgeführt werden. Beim Ausbau von Asbestzementprodukten im Gebäudeinnern können einzelne Bauteile gemäss SUVA-Factsheet 33091 gebrochen werden. Bei mechanischer Bearbeitung müssen die Arbeiten von Spezialfirmen für Asbestsanierungen realisiert werden. Bei grösseren Mengen soll der Deponiebetreiber definieren wie der Abfall angeliefert werden muss (Gebinde, Verpackung, etc.).
